Rapport d'incident carte PERAX P400XI - PXIF

Anomalie détectée : Éclatement du composant U302

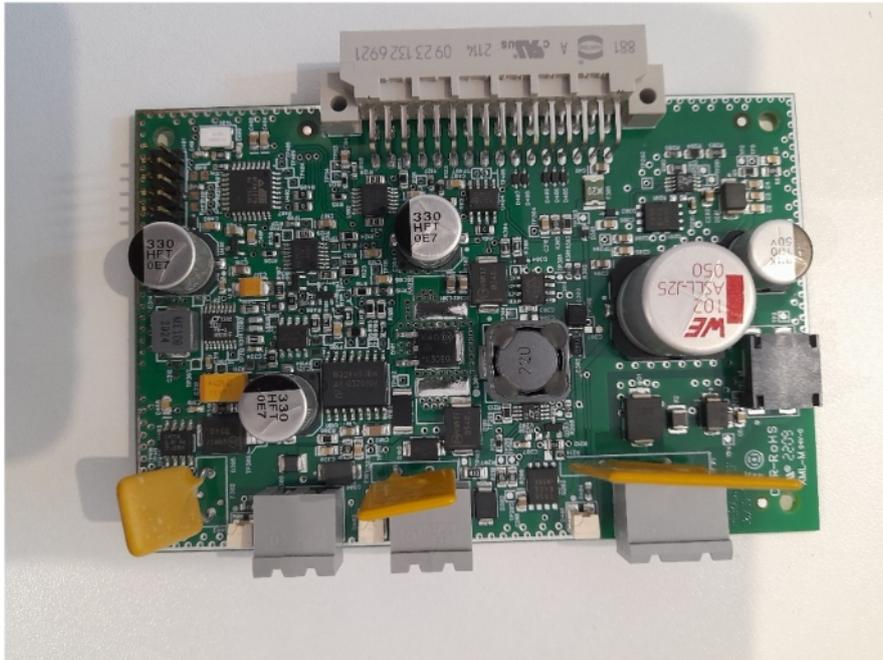
Symptômes sur le produit : LED Vout éteinte, tension de sortie Vout=0V

- Composant en défaut plus disponible sur la marché. Bypass du composant et modifications mineures pour relier tension Vin sur sortie Vout avec secours Vbat.
- Modification du matériel sous garantie pour les produits impactés.

Impact : Tension nominale de sortie Vout = tension d'entrée Vin
et tension de sortie Vout = tension d'entrée Vbat en cas de défaut d'alimentation Vin
L'éventuel parafoudre de protection du Vout doit être adapté à la tension VIN
